Grenzebach hilft USG bei der Wiedereröffnung seiner Anlage nach einem Erdbeben und verhindert Millionenverluste

Tecomán,
Colima in Mexiko

Reparatur und Optimierung
des Grenzebach-Platten-
trockners

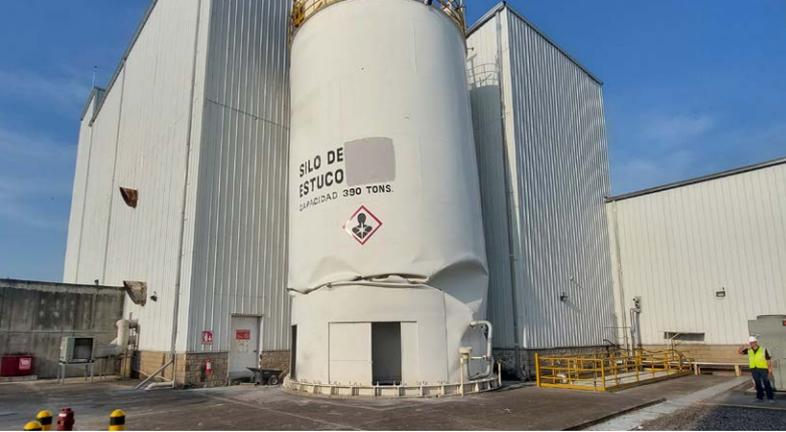
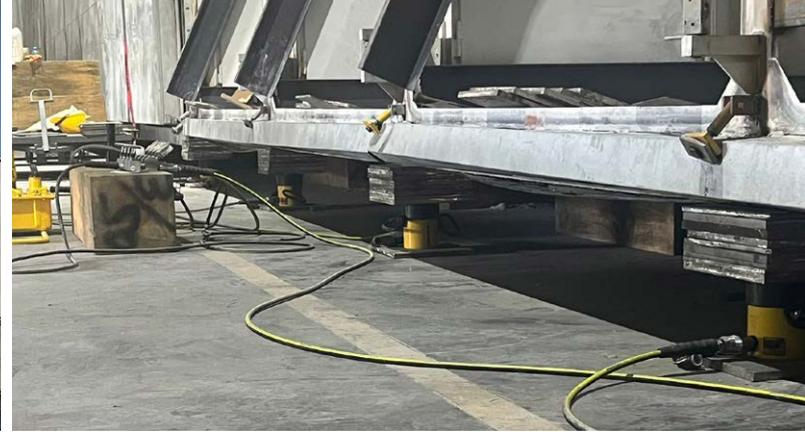
Der Grenzebach-Trockner war jedoch komplett vom Schienensystem gerutscht. Nach oben hin war, aufgrund der Hallendecke, nur sehr wenig Platz. Der aus fünf Segmenten bestehende Trockner musste jedoch so weit angehoben werden, dass die beschädigten Befestigungspunkte repariert und die Schienen wieder ausgerichtet werden konnten. Das 390-Tonnen-Gipssilo war ebenfalls eingestürzt.

Der Plattentrockner besteht aus fünf Segmenten. Diese Segmente sitzen normalerweise auf Schienen, damit die durch das Aufheizen entstehende Wärmedehnung des Trockners aufgenommen werden kann. Durch das Erdbeben rutschten zwei Segmente komplett von den Schienen. Die Schienen unter den übrigen Segmenten wurden verschoben.

Für die Reparatur mussten alle Segmente, wovon jedes 120 Tonnen wiegt, angehoben werden. Die entgleisten mussten lediglich um 100 - 200 mm angehoben werden, bei den

verschobenen benötigte das Personal jedoch Zugang zum Bereich unter dem Segment. Dafür war ein Anheben der Segmente um mindestens 750 mm erforderlich. Der Abstand zwischen Trocknerdecke und Hallendecke betrug in diesem Fall nur 800 mm. Darüber hinaus musste die Produktion ohne ein Silo irgendwie synchronisiert werden.

und die Gasleitungen verschlossen. Mit hydraulischen Vorrichtungen hob das Team die Segmente so weit an, dass die Befestigungspunkte repariert und die Schienen wieder ausgerichtet werden konnten.
